4年度

文殊小学校 安全マップ

文殊校PTA

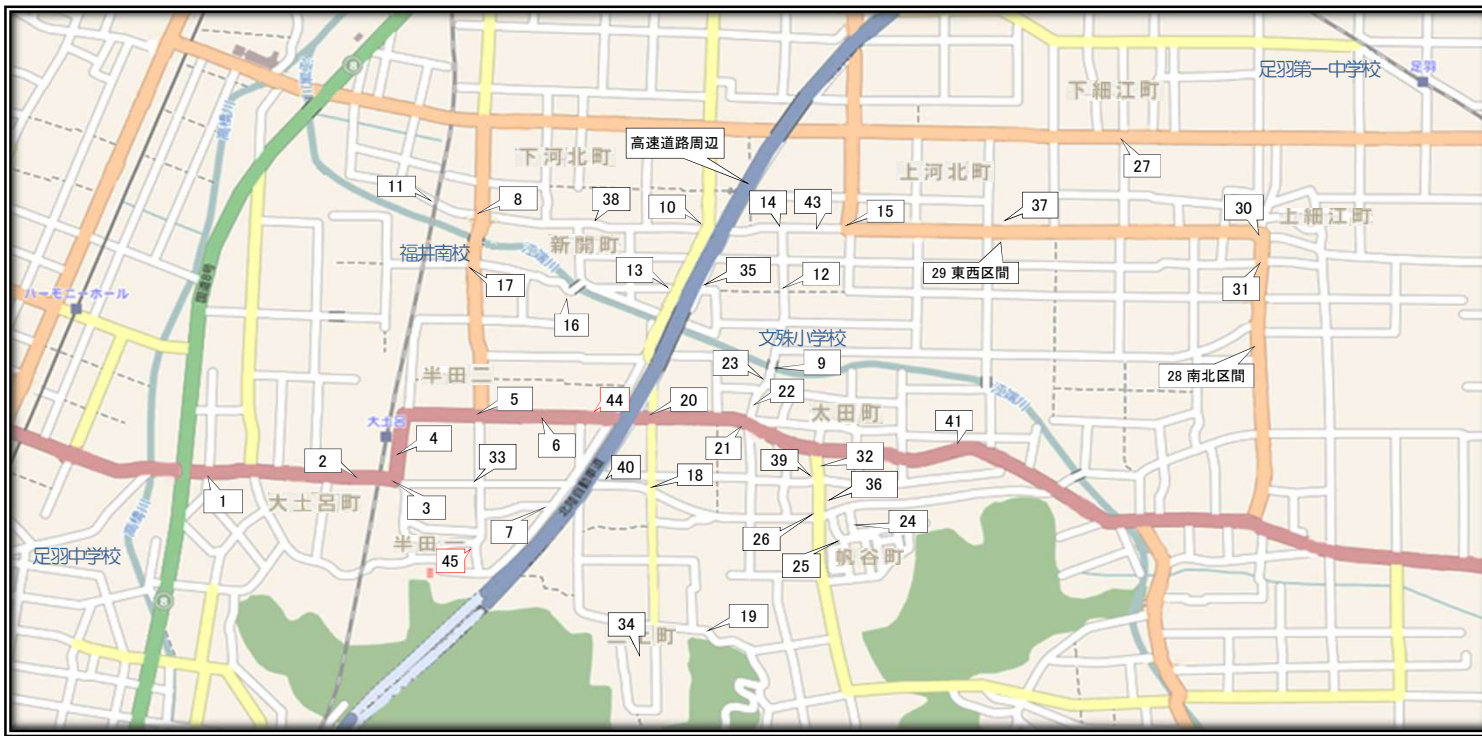
地区名	番号	危険箇所	状況	地区名	番号	危険箇所	状況	地区名	番号	危険箇所	状況
大土呂	1	集合場所付近	交通量が多い。車のスピードが落ちないので横断には注意が必要。	上河北	13	新道との交差点	横断歩道のみで信号がなく、車がスピードを出すことがあり危険である。	文殊ヶ丘	24	通学路	ガードレールが少し浮き上がっており、隙間が多いので転落の恐れあり。用水路が増水すると危険。
	2	自動車学校校門前	自動車学校への車の出入りが多い。自動車学校の前から急に道路幅が狭くなっている。		14	T字路付近	見通しが悪く、道幅が狭い。		25	集合場所付近	坂になっており、凍結時は危険。一旦停止を無視する車が多いので注意が必要。
	3	踏切	幅が狭いため自動車のすれ違いによって人や自転車の通る場所が狭くなる。		15	T字路付近	見通しが悪い。特に自転車は注意が必要。		26	交差点	見通しが悪い。特に自転車での通過時には注意が必要である。スピードを出す車が多く危険。
半田二	4	大土呂駅から踏切までの間	道路幅が特に狭く、車がすれ違う時に危険。	43	T字路から県道とのT字路までの東西道路	道幅が狭く、外側線も引いていないため、歩くのに危険である	36	横断歩道付近の小屋	空き家になっていて窓のガラスなども割れているため、近づかない。道の近くまでゴミが置いてある。		
	5	交差点	横断するとき、右折車・左折車が重なりと危ない。特に朝夕は交通量が多く危険である。	16	神社およびみやばし(江端側)付近	道路がカーブしている。また増水に注意が必要。	27	交差点	交通量も多く信号も無い交差点。道路幅に伴いスピードを出す車が多くなり、横断するの危険。横断歩道のある箇所は、歩行者がいても車が一旦停止しない時がある。		
	6	大土呂駅から太田町までの直線道路	長い直線道路で、スピードを出す車が多い。	17	南高校周辺道路	速度を出して走る車が多い。南高校生登下校時、送迎の車が停車し見通しが悪い。北陸トラックの増加。	28	南北区間	スピードを出す車が多く危険。		
	33	踏切から高速道路までの交差点	幅のある道路が出来たため、スピードを出す車が増えた。	18	新道との交差点	一旦停止側の車が標識を見逃して通り過ぎることがある。(自転車などは全く停止しない)	29・37	東西通学路区間	幹線用水路横断部に防護柵なく危険。用水路が深く、子どもは自力で這い上がれない。車通りが多い。

半田一	40	高速トンネル付近の新幹線工事	工事車両の出入りが頻繁にあり、注意が必要	19	二上から帆谷へ抜ける道路	ダンプカーが通り危険。	30	細田商店前交差点	朝夕の交通量が多く、見通しも悪い。また東方への道幅が急に狭くなり、見通しも悪い。		
	7	ポンプ場	柵はしてあるが、中に入ると危険である。	20	新道との交差点	一旦停止側の車が標識を見逃して通り過ぎることがある。(自転車などは全く停止しない)	31	上細江集会所付近の交差点	集会所に大きな石碑があるため見通しが悪い。		
下河北	8	増永整骨院付近の交差点	交通量が多く、見通しも悪い。	21	太田町の交差点	少しカーブになっていて見通しが悪く交通量も多い。	上細江	34	二上町全域	新幹線関連工事により、工事車両の出入りが多い。	
	9	江端川付近	少し坂になっており、冬の凍結時が危険である。増水にも注意が必要。	22	神社南側付近の道路	カーブになっていて見通しが悪い。ミラーが見えないので車が出張ってくる。		高速道路下トンネル	トンネル内に車が止まっていることがあり、不審者が隠れやすい。見通しが悪く、暗い。		
	10	信号の無い交差点	車がスピードを出していることが多い。	23	集落センターから文殊こども園の間	道幅が狭くカーブしている。下校時は、迎えの車の路上駐車があり危険。		高速トンネル出入口	左右の見通しが悪く、車も一旦停止しないことがあり、出会い頭で衝突する危険性が高い。		
	11	JR線路下	ガード下の道幅が狭くカーブしていて見通しが悪い。不審者にも注意が必要。大雨時の冠水注意。	32	交差点	交差点を児童が東西に横断するが、南北に車がスピードを出して通過する。危険である。		高速道路下道路	側道側に一旦停止ラインがなく危険。		
上河北	38	集合場所東側	道がS字になっているが、新幹線工事の仮設物が建っており、先が非常に見づらい。	39	交差点付近(東西道路)	川と田んぼの間の畦道で子供が遊んでいる。柵もなく危ない。	35	高速道路側道付近	夕方以降、車がとまっていることがある。(下河北)ダンプがよく通る。車もスピードを出して危ない。

12	西尾商店から文殊小学校まで	道路が緩やかなカーブになっておりスピードを出す車が多い。また、歩道もない。	41	県道清水美山線	道幅が狭く、路側帯が狭いため、危険である。
