| ● 渡地区 | ● 西学園地区 | ● 菅谷地区 |

## 渡地区1

### 渡地区①

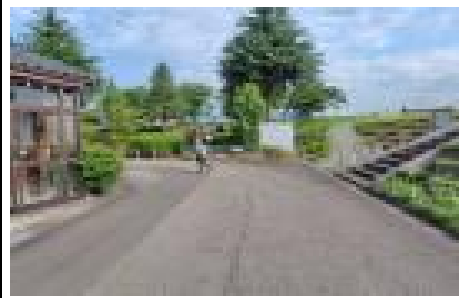
①パンダ公園の角・コスモス側(見通しが悪く危険)

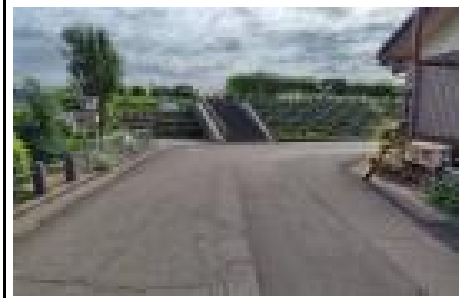
②パンダ公園の角・ラピス側(見通しが悪く危険、堤防に通じる側道も自転車の交通量が多いが、木で分かりづらい)

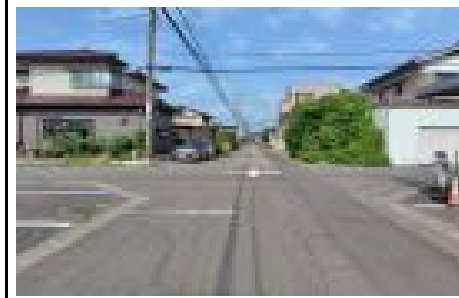
③ラピス付近の交差点  
(車・自転車の交通量が多いうえに停止線が消えかかっている)

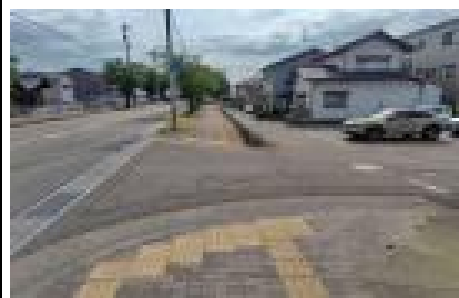
⑤さくら通りに入る交差点(車・自転車の交通量が多い)

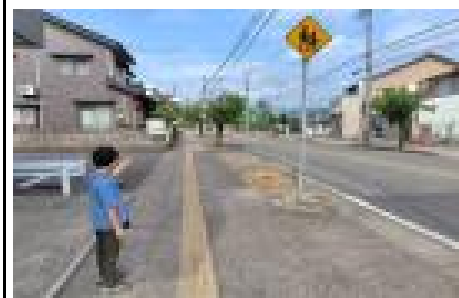
⑥さくら通りの歩道(自転車の交通量が多い)

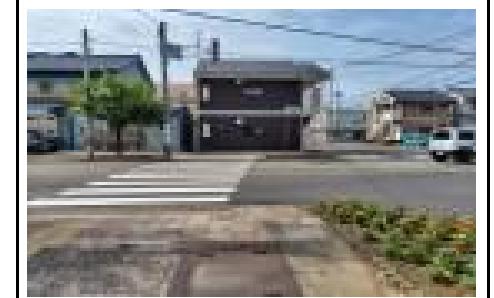
⑧小学校前さくら通り側の交差点  
(交通量が多く、右折・左折ともに多い)

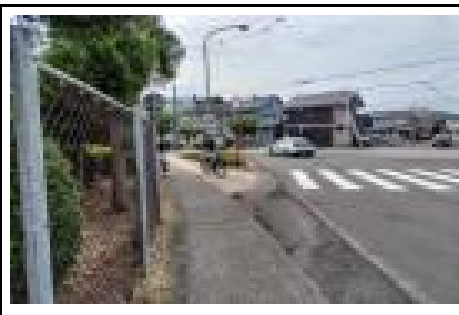
⑨小学校前公民館側の交差点付近の歩道  
(狭くなっている箇所に自転車が多く通るため危険)

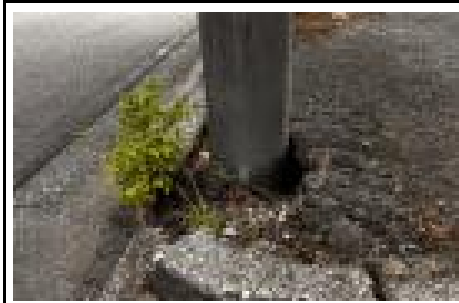
⑪電柱の周りが盛り上がってヒビが入っている。

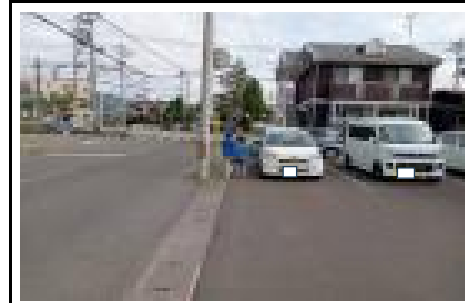
⑫歩道が無く、車道または、隣接する駐車場を歩かなければならない。

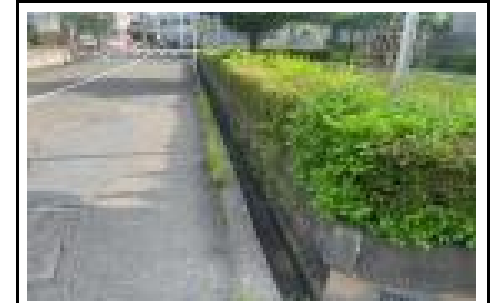
⑬側溝が続くので端を歩くときに注意が必要（積雪時は特に注意が必要）

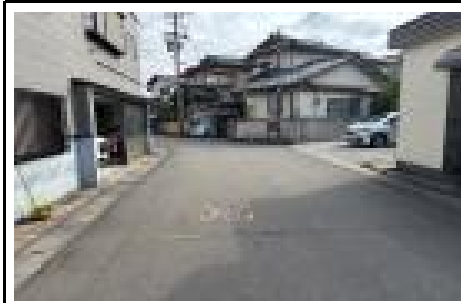
⑭曲がり角の見通しが悪く、向こうから車が来てもお互い見えにくいので危険

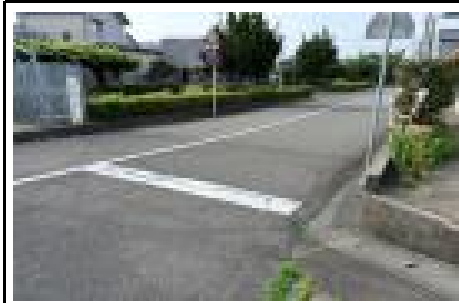
⑮右からくる車が一時停止だが、停止線で停まっても見えにくいので車が歩道まで出がち。その為、渡る時に注意しないと危険

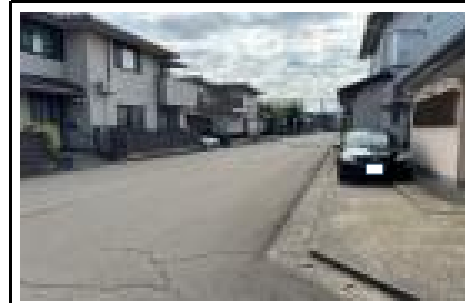
⑯交差点で左右からくる車がスピードを出しがちなので危険

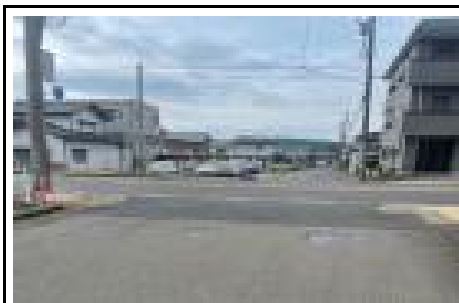
⑱自転車や車がスピードを出して通るので危ない。

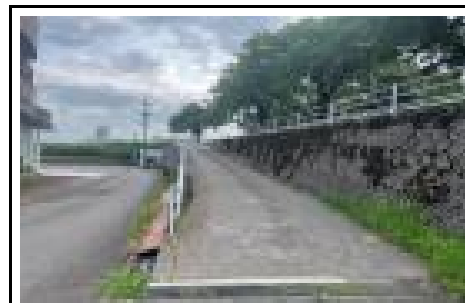
⑲いわほり小児科横の坂道からさくら通りに合流するための車があると児童の通行の妨げになっている。（車との接触の可能性有り）  
※見守り隊の人たちの間で、そこの坂道を通学時間だけ通れないように出来ないかという話もできています。

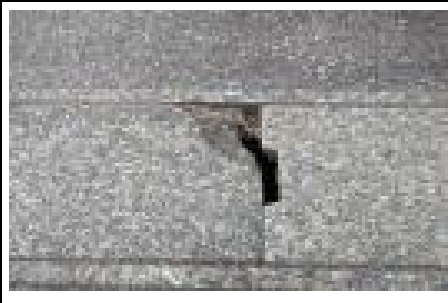
①側溝の蓋の角が欠けている為、歩行時につまずきやすい。

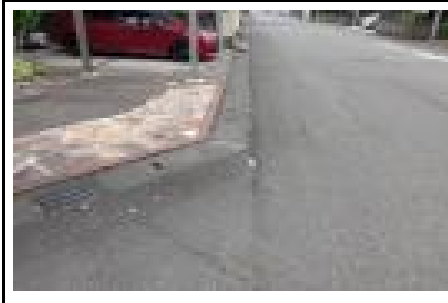
②白線が、長い距離でほとんどない状態が続いている。

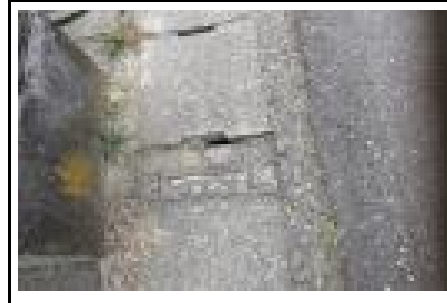
③側溝の蓋が他のに比べて、少し下がっている為、つまずきやすい

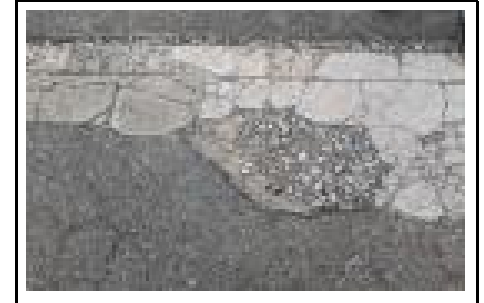
④学校敷地内のプールの横で溝が出来ている為、つまずきやすい

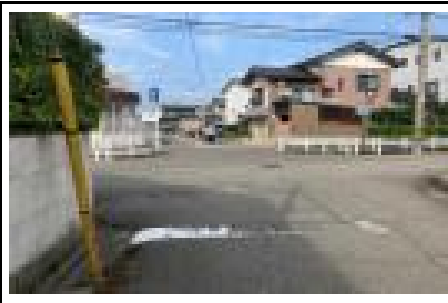
①見通しが悪く、抜け道になっていてスピードを出す事が多い。

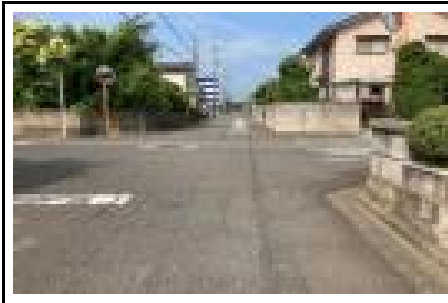
②横断歩道はあるが、ブロック塀があって見通しが悪い。

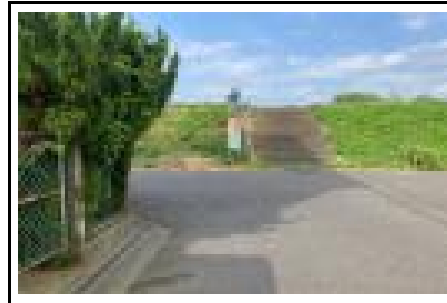
③見通しが悪く、交差点に一時停止がない為  
スピードを出して曲がってくる車がある。

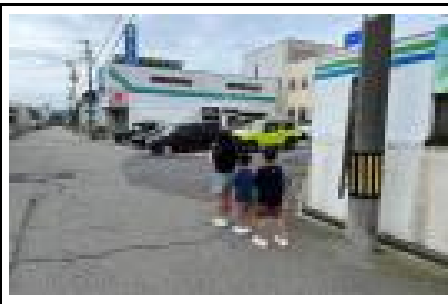
①見通しが悪く、カーブミラーもない。

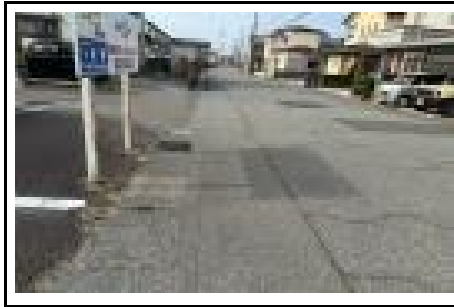
②歩道の境界線の白線が消えている（全体的に）

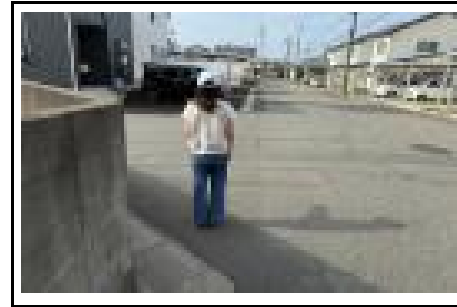
③ブロック塀が高く見通し悪い。交差点に進入する車が見にくい

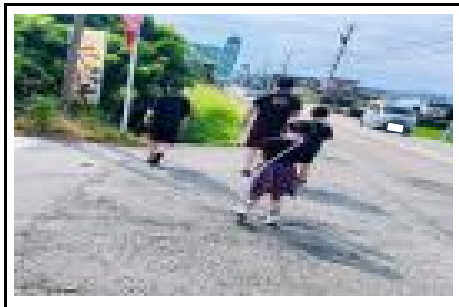
①交通量が多く信号もない為、渡る際注意が必要

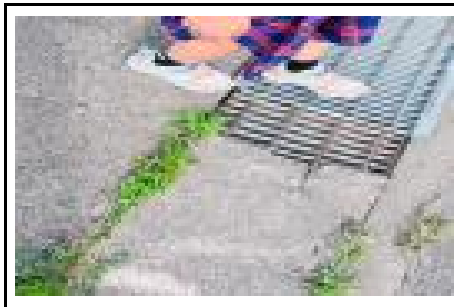
②側溝の蓋に段差や歪みもありつまずく危険あり

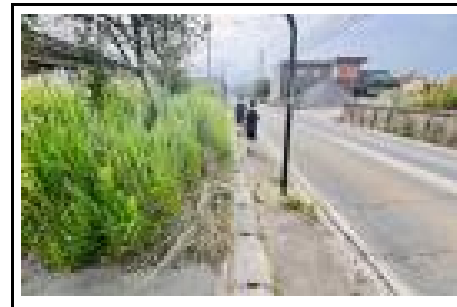
③そもそも狭い歩道に標識で更に狭く、歩道に段差もありつまずきやすい

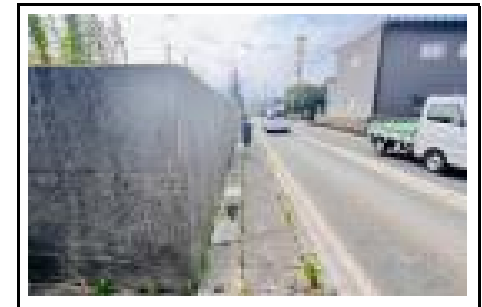
④狭い歩道の左側に壁あり、傘さしの際は車道側に寄って歩く事になる

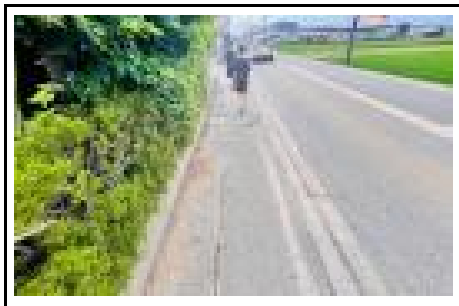
⑤歩道が狭く車道側に寄る傾向あり

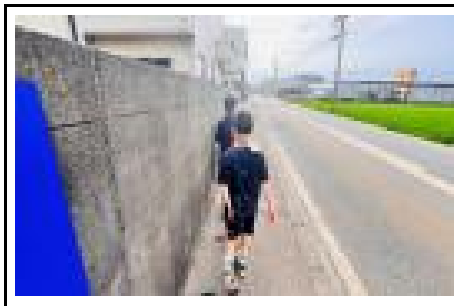
⑥ブロック塀があり、同様に傘さしの際は車道側に寄る傾向。  
塀自体が歩道側に若干傾いていて、地震の際は危険

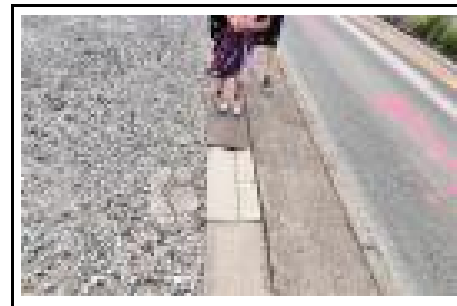
⑦割れた側溝の蓋あり

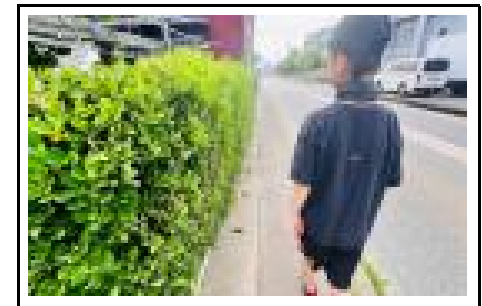
⑧歩道が狭く車道側に寄る傾向あり
