令和5年度 安居小学校 通学路等の危険箇所マップ

2023/5/9
更新

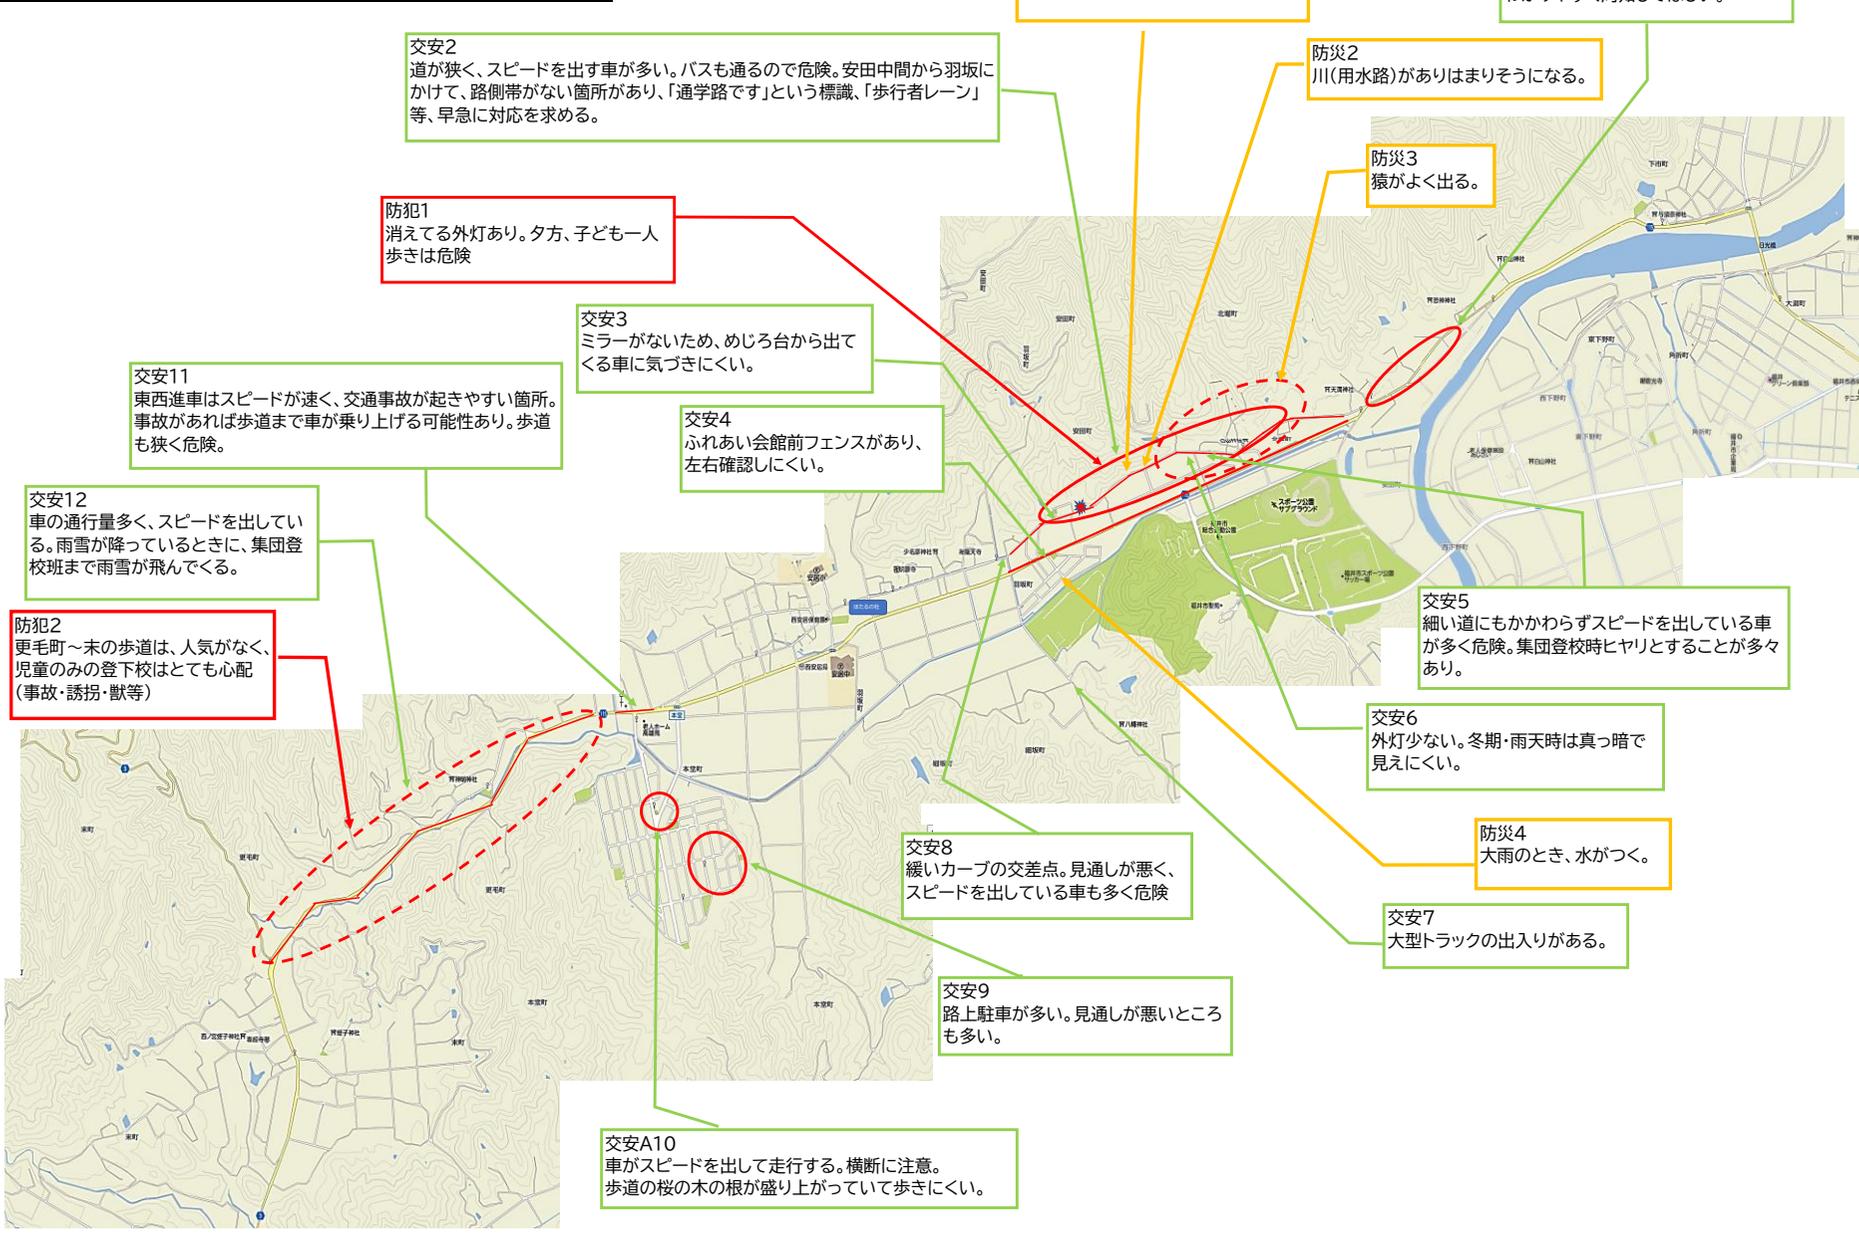
防災1
山側から木が道路に向かって出ている危険。木材もよく落ちている。

交安1
通学・下校時等、子どもが歩くことをわかりやすく周知してほしい。

交安2
道が狭く、スピードを出す車が多い。バスも通るので危険。安田中間から羽坂にかけて、路側帯がない箇所があり、「通学路です」という標識、「歩行者レーン」等、早急に対応を求める。

防災2
川(用水路)があまりそうになる。

防災3
猿がよく出る。

防犯1
消えてる外灯あり。夕方、子ども一人歩きは危険

交安3
ミラーがないため、めじろ台から出てくる車に気づきにくい。

交安11
東西進車はスピードが速く、交通事故が起きやすい箇所。事故があれば歩道まで車が乗り上げる可能性あり。歩道も狭く危険。

交安4
ふれあい会館前フェンスがあり、左右確認しにくい。

交安12
車の通行量多く、スピードを出している。雨雪が降っているときに、集団登校班まで雨雪が飛んてくる。

交安5
細い道にもかかわらずスピードを出している車が多く危険。集団登校時ヒヤリとすることが多々あり。

防犯2
更毛町～末の歩道は、人気がなく、児童のみの登下校はとても心配(事故・誘拐・獣等)

交安6
外灯少ない。冬期・雨天時は真っ暗で見えにくい。

防災4
大雨のとき、水がつく。

交安8
緩いカーブの交差点。見通しが悪く、スピードを出している車も多く危険

交安7
大型トラックの出入りがある。

交安9
路上駐車が多い。見通しが悪いところも多い。

交安A10
車がスピードを出して走行する。横断に注意。歩道の桜の木の根が盛り上がって歩きにくい。
